樹木診断カルテ（外科治療必要）

診断実施日	平成 23 年 7 月 8 日		樹種	クロマツ
診断書作成	平成 23 年 9 月 9 日		H	
診断現場	山口県岩国市美和町		C	
診断機関	地域樹木保全病院 塩田剪庭園		W	
診断者名	塩田賢寿			
診断資格	樹木内科・外科医

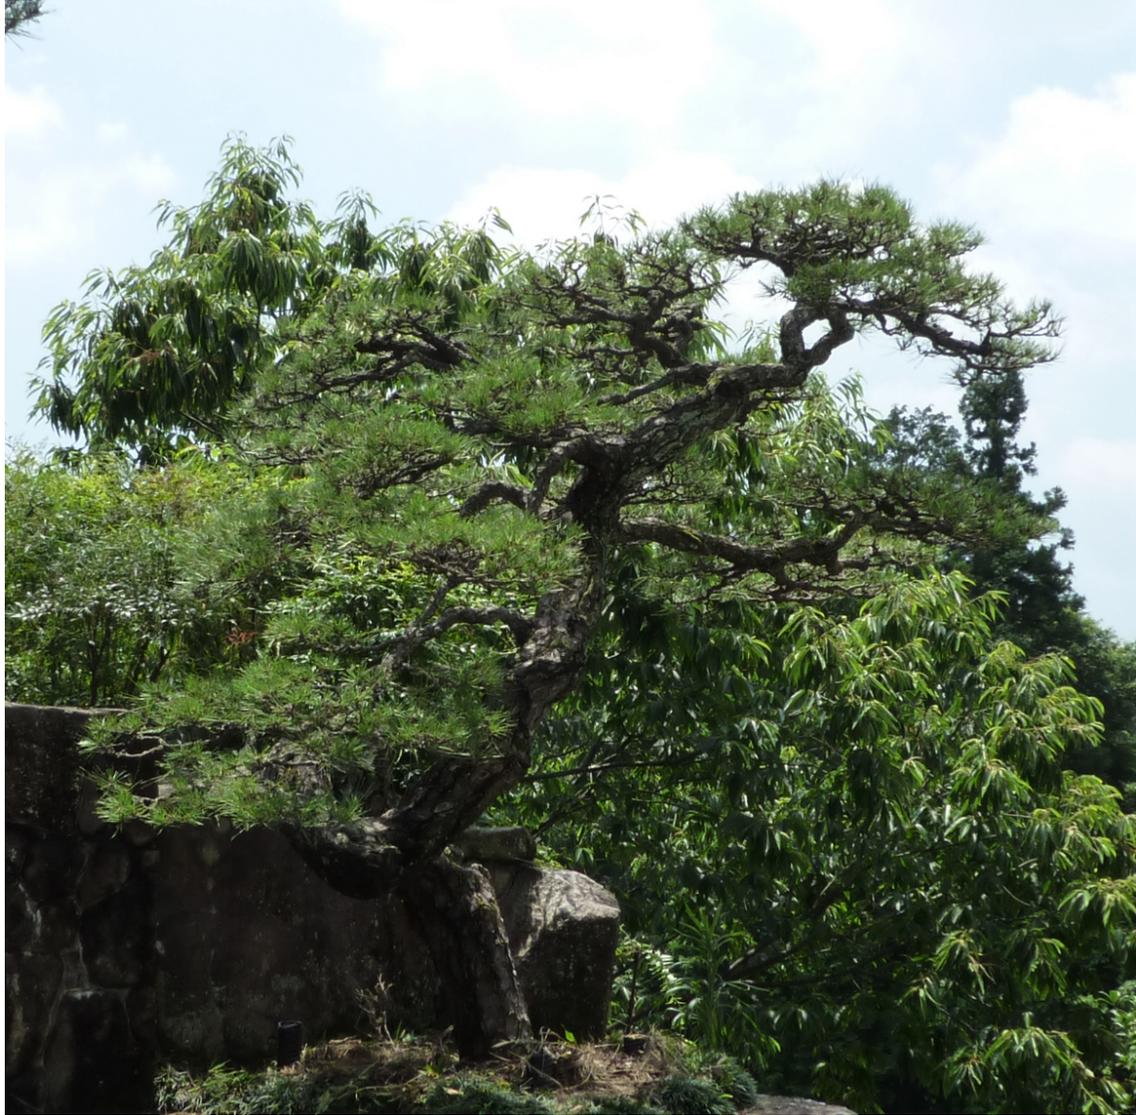
【写真1】クロマツ全体写真

総合評価	調査対象
	調査対象はクロマツで、これまで正しい剪定作業が行われていなかった。 大気汚染は比較的少ないと言える。
	現状
	クロマツの幹内が腐食し空洞化している。また、腐食率は7割が腐食していた。 その他、一部、技能のない者が不適切な処置を行っており、さらに腐食を進めていることで、正しい外科治療が必要である。 葉については比較的、健康と言えるが、腐食が進めば、樹木全体への健康が懸念される。
	診断結果
	診断の結果、樹木の健康評価は4の「危険」にあたり、樹木の健康維持、支柱の設置などによる安全維持の双方が必要となる。 処置としては、樹木外科手術を行い、完了後に支柱などの設置作業を行って、薬剤散布を行う必要がある。

樹木外科手術を実施。安全維持のための支柱を設置した後に、薬剤散布を実施する。

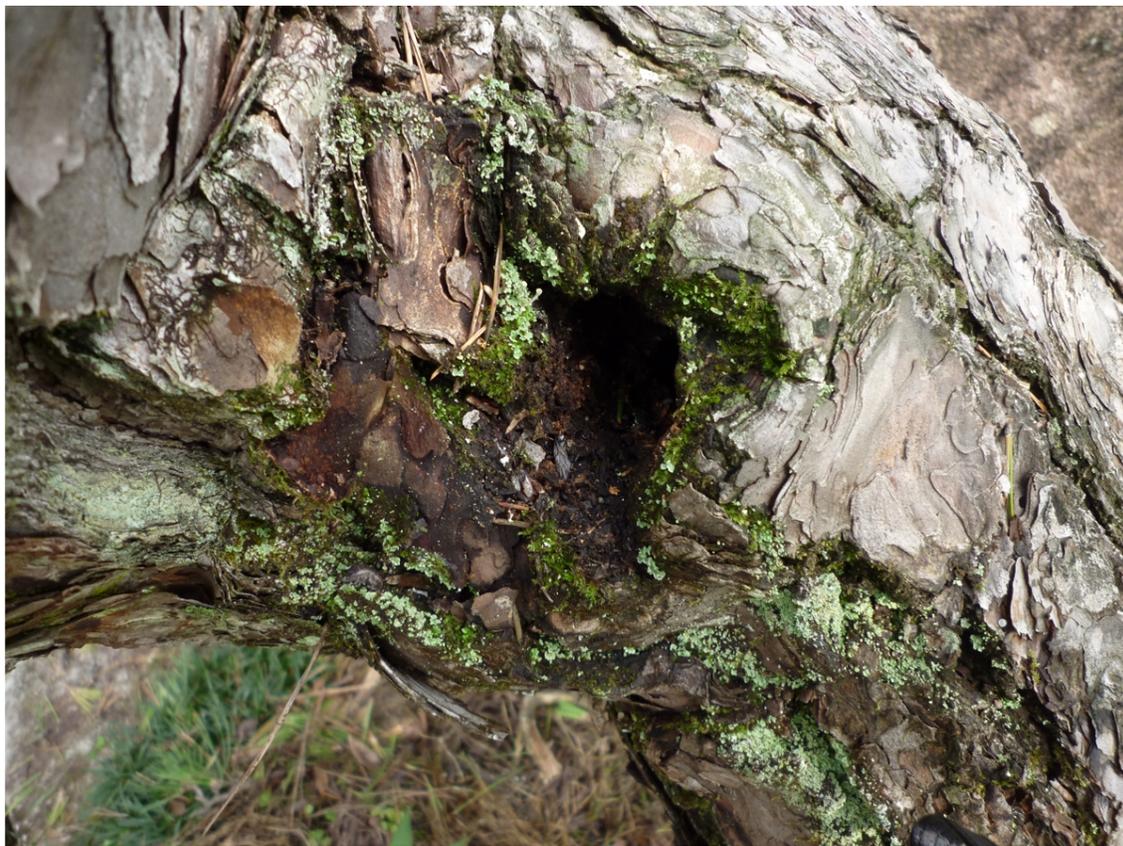
【写真2】腐食による傷の一部
